BULLETIN DE LA COMMISSION METEOROLOGIQUE

Récit de la crue du torrent du Bez - 24 juillet 1995

CONDITIONS METEOROLOGIQUES DU 24 JUILLET 1995

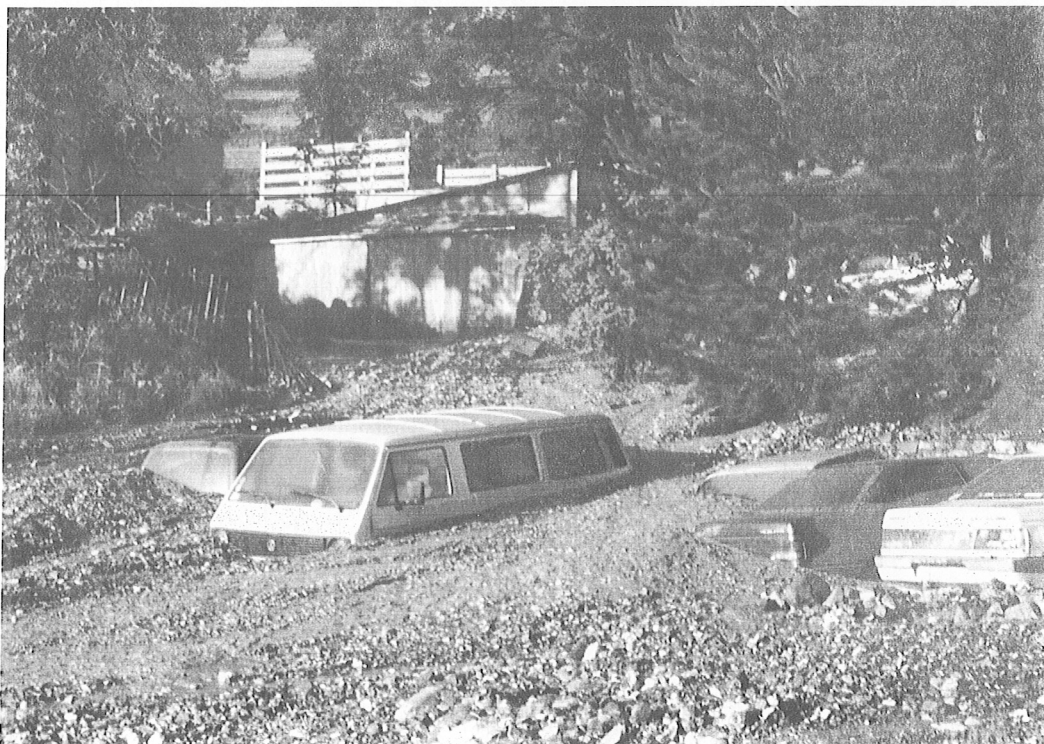
Autre vue du parking du Bez. Plus de 40 voitures ont été endommagées sur la commune de la Salle les Alpes.
